M a t e r i e l l n y t t

Materiellnytt 98 - 1

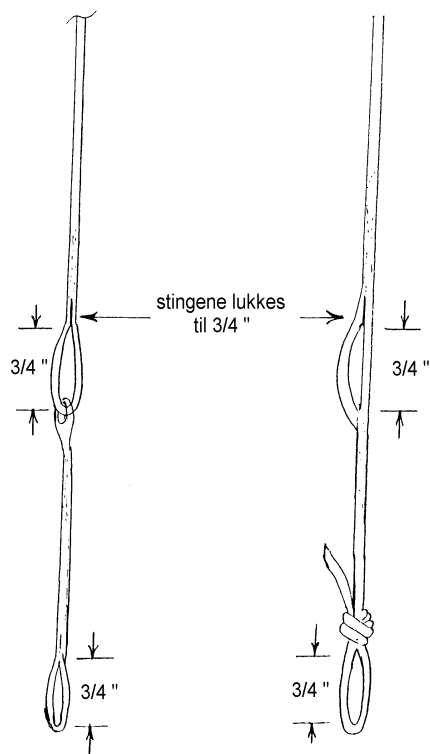
98-1-5 Kontroll av fingertrapping for bremsesetting.

På skjermer med mikroliner som bremseliner, er det viktig at løkka for styrehåndtaket ikke er større eller mer romslig enn nødvendig. Over tid kan dette bli litt større, både ved slitasje og eventuelt ved at et sting eller to går opp.

Dette kan medføre både at styrehåndtaket glipper ut ved skjermåpning, men også at knuten som styrehåndtaket er festet i kan sette seg fast i åpningen, og forhindre styrehåndtaket å bli dratt ut. Dette kan igjen medføre at bevegelse på styrehåndtaket kan føre til steiling av den ene siden av skjermen, med påfølgende tvinn etc, spesielt på O-P skjermer med høy vingebelastning.

Dette gjelder spesielt ved originale smale toggles til Talon, men er også av generell interesse for andre typer seletøy, da styrehåndtak kan ha blitt endret ved ettermontering.

Hold et øye med løkka for styrehåndtaket under hovedkontroll – og sting fast åpningen om nødvendig. Unngå helst knute for innfesting av styrehåndtak, en fingertrapping er renere og setter seg ikke fast.
